6道禁令挡不住违规施工 广西北海红树林大片消失

新华网消息

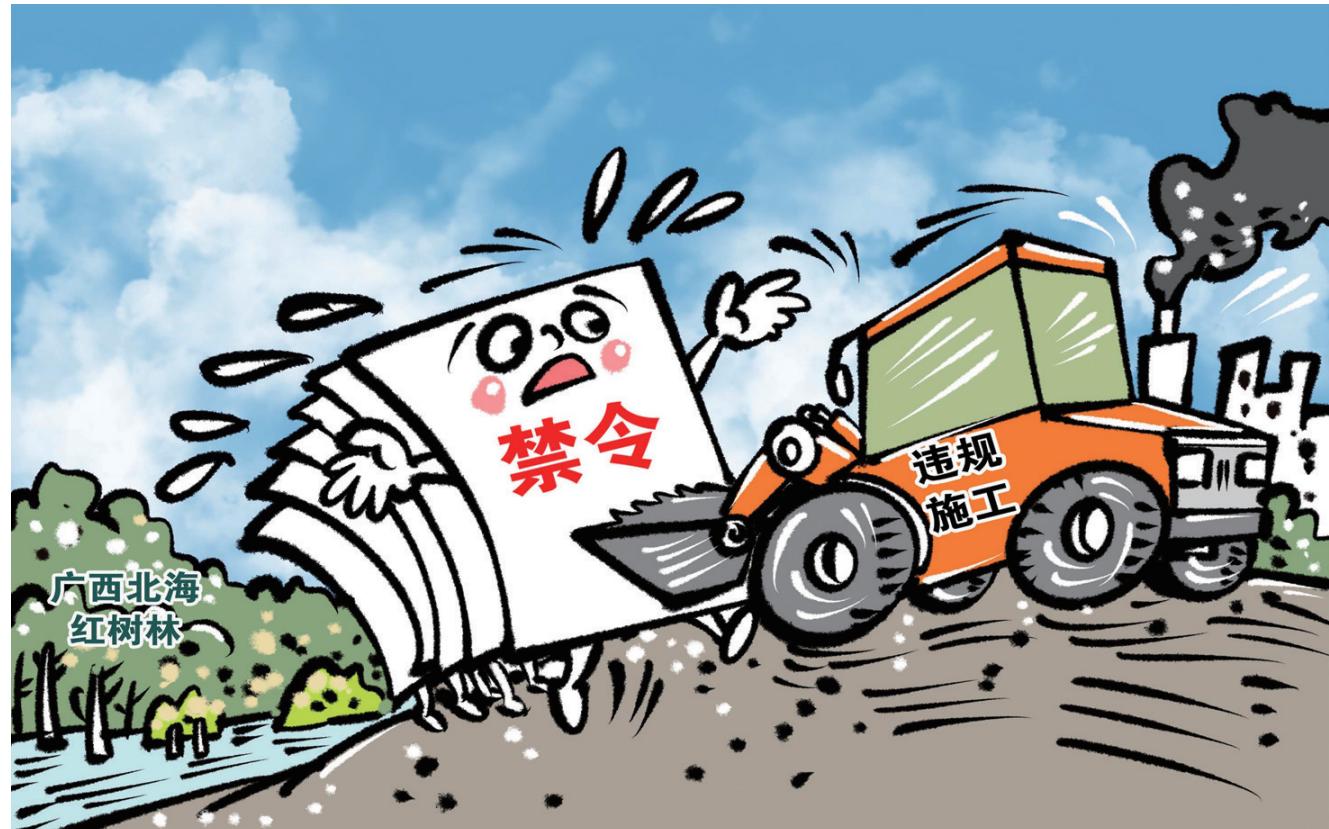
原本郁郁葱葱的红树林，大片变得灰败、暗淡。随着大面积死亡，红树林的茎干、呼吸根和叶片出现大量白色粘性物质。

4月，中央第七生态环境保护督察组对广西开展督察发现，北海铁山港东港区榄根作业区施工致大面积红树林死亡，部分红树林甚至被直接砍伐。

督察组指出，2017年6月，该港区涉海部分动工后，无视上述要求，在围堰尚未合拢的情况下强行作业，致使大量含高岭土的污水进入红树林区域。加之工程建设造成区域水动力减弱，高岭土悬浮物堆积及粘附

在红树林上，影响其呼吸及光合作用，导致红树林大面积死亡。

经司法鉴定，截至2020年5月，该区域红树林受损面积达257.67亩，其中严重退化155.07亩，死亡102.6亩，死亡株数达37988株，区域生态系统受损严重。据森林公安调查，施工单位甚至直接砍伐红树林168株，严重违反《广西壮族自治区红树林资源保护条例》。
