107国道赤壁段 马家湾桥面坍塌

无人员伤亡 绕行便道有望今日通行

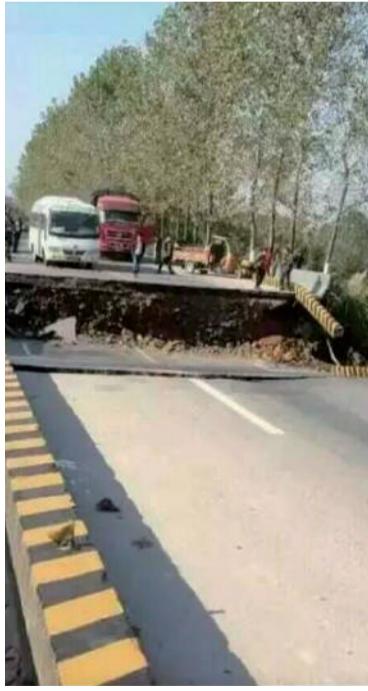
事发后一中巴车从断裂处倒车(网友供图)

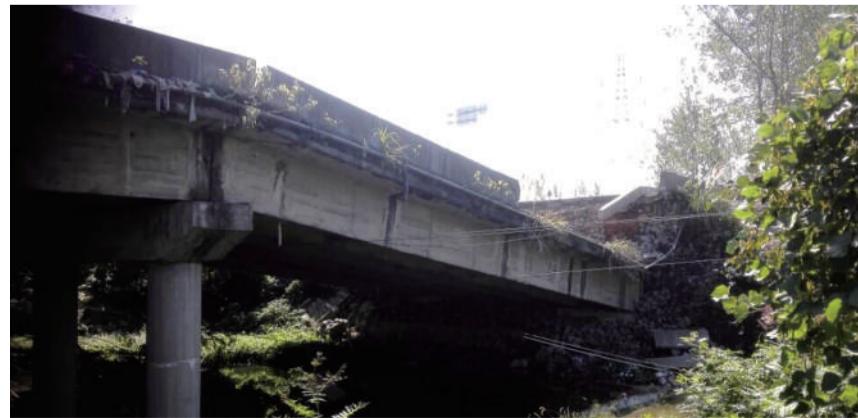
在现场，记者看到桥面南端已经下坠3米左右，裸露出桥台部位的砂石料。桥面中段自桥墩往南整体倾斜，一道宽约10厘米的裂缝横穿桥面，两侧桥墩护栏结构坠落河道中。

事故发生后，咸宁市、赤壁市两级政府和省市两级交通运输部门非常重视，相关负责人、技术专家第一时间赶赴现场。初步判定，坍塌原因是原设计标准偏低、施工工艺粗糙，加上超限超载累加作用。

桥面下沉落差近3米

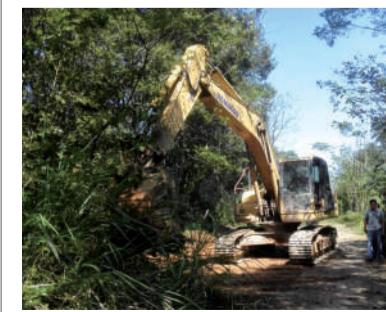
抢通绕行便道

经现场勘察，距离107国道约300米的一段107国道旧址(老路)被选择成为绕行便道，当日上午施工机械设备已经开始作业，24小时内将可恢复通行条件，届时，高度3米以下及重量20吨以下车辆可以通过这段约4公里的便道绕行。
